ステンレス鋼製熱交換器における孔食の原因解析

Pitting of Heat Exchanger of Stainless Steel

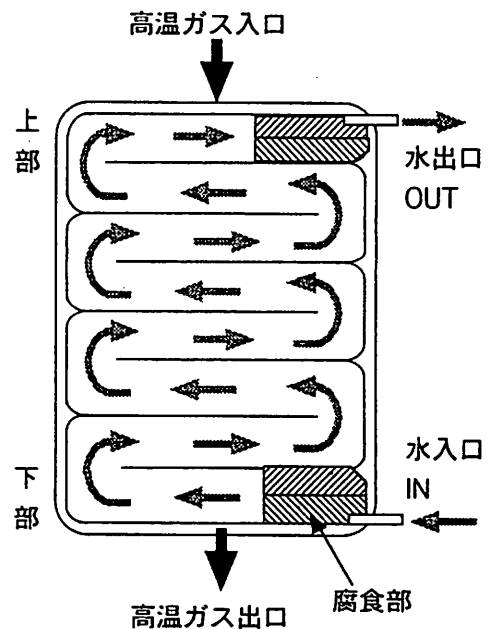
図1 エレメントの構造

表1に孔食を生じたエレメントの成分分析結果を示す。鋼種はフェライト系ステンレス鋼であり，規格を十分満足しており，成分的に問題はなかった。エレメントは図1のような構造で，2枚のステンレス鋼を袋状に溶接してあり，外部には上から下の方向に高温の排気ガスを流し，内部には下方から上方に水を流す形状となっている。排気ガス温度は上方で450℃，下方で200℃となっており，温水温度はIN側で85℃，OUT側で95℃となっている。孔食が生じたのはIN側の下方に当たる部分である。

今回試料として採取したのは，図1における斜線のエレメント入り口の上側と下側（以下 IN 上，IN 下と呼ぶ）と出口の上側と下側（以下 OUT 上，OUT 下）の部分である。エレメントを切断し，内面を観察したところ，水が流れる部分にはかなり多くの析出物が詰まっていた。熱交換器エレメント内におけるスケールの発生は，適度ならば耐食性の向上に効果があるが，過度に発生すると水の流れの妨げになるほか，熱伝達の阻害，エレメント自体の加熱，腐食の促進を引き起こし，さらにはスケールの剥離，飛散，堆積にもなっ

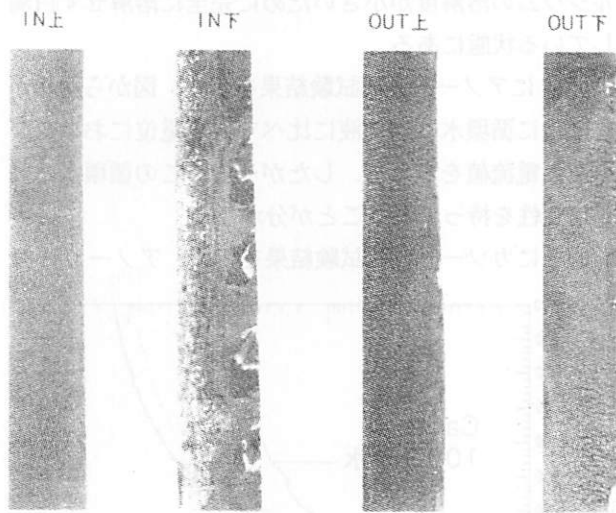
図2 エレメントの内面状態

このエレメント内面各部分にはそれぞれ特徴的な被膜が生じていた。図2にその状況を示す。それぞれの部分での被膜の付着状態を膜厚、その一様性に注目して表2に示す。

エレメント温度が高いほど析出が多く、膜厚が厚くなる傾向にある。OUT側の被膜はかなり厚いものになっているが、剥離し易い状況にあり、IN側の被膜は薄いものの母材に密着して付着しているのが特徴である。また注目すべき点は孔食の生じたIN下のみが膜の付着が不均一であるということである。循環水流入部であることや、温度が低い部分であることなどが原因と予想される。

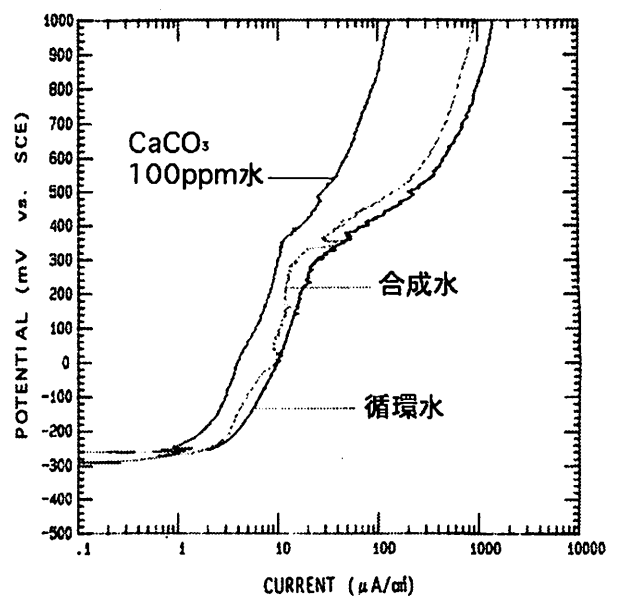
図4 循環水によるアノード分極試験結果

図4にアノード分極試験結果を示す。図から明らかなように循環水は他の液に比べて、同電位において高い腐食電流値を示した。したがって、この循環水は高い腐食性を持っていることが分かる。

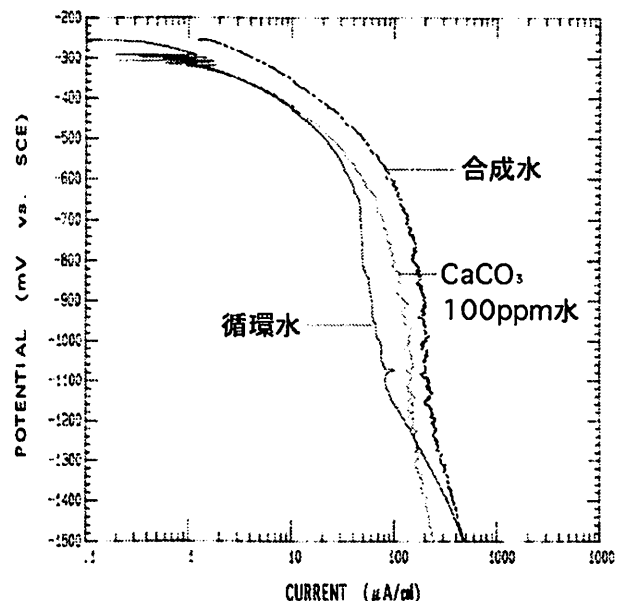
図5 循環水によるカソード分極試験結果

図5にカソード分極試験結果を示す。アノード分極

時とは逆に、循環水での腐食電流量が小さく、腐食性が最も小さい結果を示した。この循環水による試験後の試料極には被膜が生成されており、その表面をX線回折で調べたところ炭酸カルシウムの被膜の存在が確認された。これらの結果から、循環水は炭酸カルシウム被膜を非常に生成しやすい状況にあり、その被膜の生成により当初良好な耐食性を示すが、その被膜が破壊もしくは欠陥が生じると、腐食を生じやすくなり、被膜のある部分とない部分とで局部電池状態が生じ、その面積比が大きいために急激に欠陥部分が腐食していくものと考えられる。

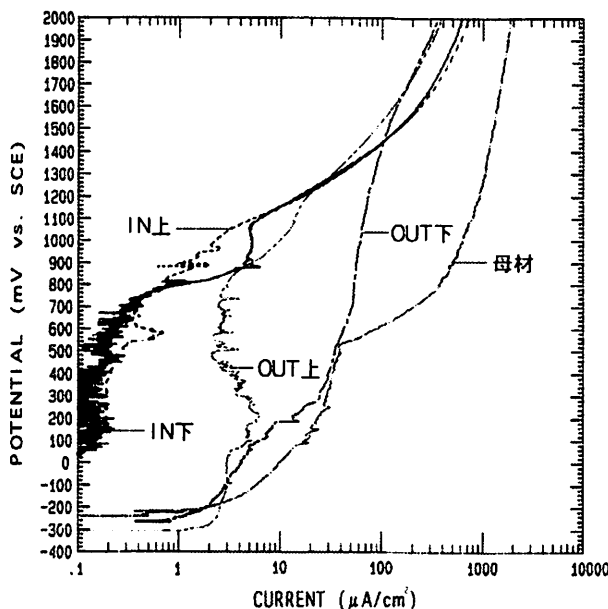
図6 被膜の差による分極特性の違い

IN上, IN下, OUT上, OUT下の各試料において被膜が付着した状態のまま分極操作を行い耐食性を評価した。その結果を図6に示す。試験溶液として合成水を用いた。また、比較のために被膜を除去したステンレス鋼母材での試験結果も図中に示した。結果ではIN側とOUT側とで明瞭に異なる挙動が見て取れる。

炭酸カルシウム被膜が厚く、粗い付着をしているOUT側は、薄くほぼ一様に付着しているIN側よりも腐食されやすい傾向にあり、母材と比較すると分極曲線全般で良好な耐食性を示しているが、自然電位に関してはほぼ大差ない状況にある。OUT側の厚い被膜では、過度な被膜の付着により、被膜の密着性が悪化している。そのため、液が母材表面まで浸入し、腐食が生じていることが考えられる。実際にOUT側の元素材の被膜を除去した後はスポット的に腐食跡が認められた。

それに対して、IN側は高い電位まで被膜が保護被膜としての役割を示し、腐食電流は小さく、母材に対しては常に良好な耐食性を示している。これはIN側の温度が低いために適度に被膜が生じたためと考えられる。試験試料のうち、IN下側のみは被膜の付着している部分としていない部分を両方含んだ状態で測定しており、自然電位状態から激しい電流値の振れを見せている。これは激しい孔食が起こっていることを示唆している。

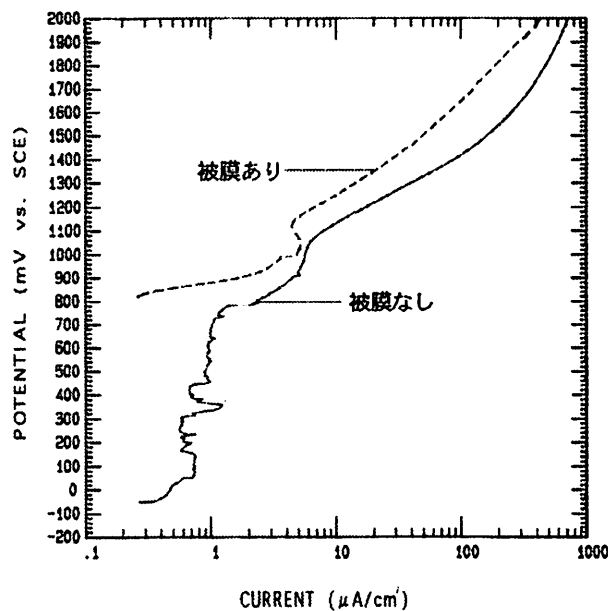
図7 被膜の有無による分極特性の違い

ここで、IN下の被膜のある部分とない部分とを分けて分極試験を行った。被膜なし部分はその箇所を採取したが、被膜ありの部分は被膜の付着している部分のみを残して周囲を樹脂で固めて試験試料とした。図7にその結果を示す。被膜ありの部分が被膜なしの部分に対して自然電位が非常に高く、腐食電流値にも差が生じている。このことが腐食要因であり、この電位差により被膜のある部分がカソード、ない部分がアノードとなり腐食が激しく進行したのと考えられる。

今回の腐食の原因は炭酸カルシウムを主成分とした被膜が付着し、その不均一性によってカソード部分にあたる被膜付着部とアノード部分にあたる欠陥部において、局部電池状態、隙間腐食などが激しく進行したためであることが分かった。したがって、この事例の孔食発生要因としては、使用していた循環水の腐食性が高い上に、炭酸カルシウム濃度が高いなど使用に適切でなかったこと、使用環境が高温であり、析出物の量が多く、欠陥が生じ易かったこと、腐食部分にあ

る箇所が流れにより被膜の剥離の激しい水の入り口であったことなどが関連しているものと考えられる。これらの原因をふまえた上で、今後腐食を防ぐ対策としては、使用する前段階での循環水の調整が必要である。それには、PH 値の調整、スケール生成を抑制するインヒビターの注入、循環水中の炭酸カルシウム濃度を低下させることなどが有効な方法としてあげられる。
