鉄が誘発したトラブルに対する原因解析 — 繊維製品を中心に —

Cause Analysis for Troubles of Textile and Polymer Products Induced by Iron

浅澤 英夫*

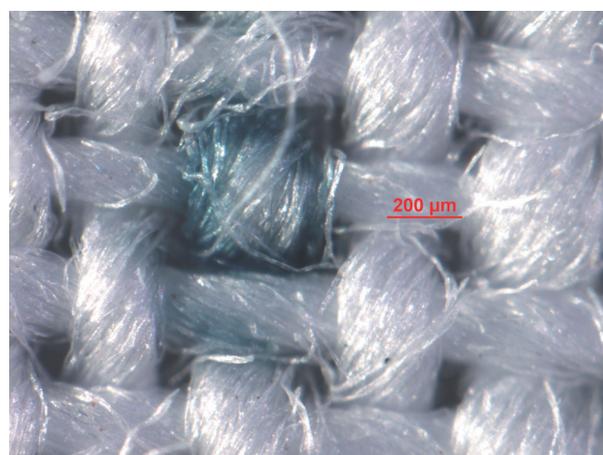
図1 フェロシアン化カリウムによる鉄の呈色反応
(光学顕微鏡写真)

た綿布である。この黄変部分をあらかじめ塩酸蒸気に暴露して鉄のイオン化を促し, そこへフェロシアン化カリウムの3%水溶液を噴霧したところ, 3 価の鉄イオンの存在により, 反応式(1)に従い, 図1に示すように青く発色した。

発色状況を観察した結果, 発色は布中の同じ一本の糸のみに生じており, 特定の糸に鉄が付着していることがわかった。このことから, 綿糸製造における紡績もしくは撚糸工程において, 何らかの理由で鉄が混入し, その糸を用いて綿布を製織したため, 後日, 鉄の酸化により布内に筋状の黄変が発生したものと推定された。

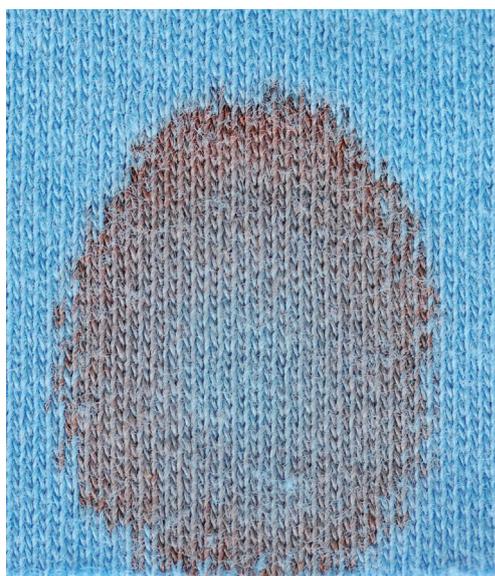
図2 チオシアン酸カリウムによる鉄の呈色反応

原因解析にあたり、この布の黄変部分をあらかじめ塩酸蒸気に暴露し、そこへチオシアン酸カリウムの10%水溶液を噴霧した。その結果、図2に示すように赤く発色した。これは、3価の鉄イオンの存在により、反応式(2)に従ったものである。

また図2に示すように、発色状況を詳細に観察したところ、周縁部が輪染み状に濃い赤に発色していることから、まず鉄(鉄イオン)を含む水滴が付着し、水分の拡がりに伴い鉄イオンも移動し、水分の蒸発により、その濃度が高くなったものと推定された。この事例では数枚の製品の同じ部位で黄変が生じており、また時間を経て黄変していることから、鉄イオンを含む水滴が、原反、あるいは縫製前のパーツの段階で付着したものと考えられる。はじめは無色であったものが、水滴が乾燥した後、時間を経るに伴い鉄が酸化して黄変を生じたものと推定された。

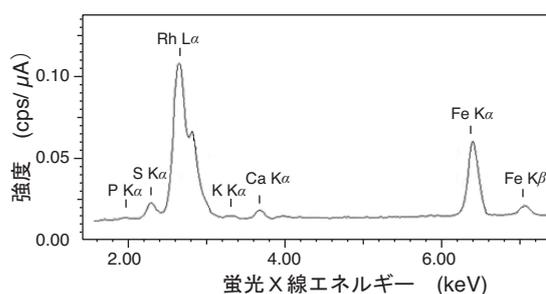
図3 黄変部のEDXスペクトル

これは、脱脂綿に斑点状の黄変が生じたものである。脱脂綿の黄変部分を分析して、得られたスペクトルを図3に示す。図から、脱脂綿に由来する元素以外に鉄が特異的に多く存在することがわかる。ここでRhLaのピークはX線発生管中のターゲット(Rh:ロジウム)に由来する特性X線である。

それらの分析結果に基づき、油中に鉄が存在することから、機械摩耗等による鉄分を含む機械油の油滴が製造工程中に付着し、油中の鉄分が酸化触媒となって油を酸化させ、斑点状の黄変が生じたものと推測した。

以上の解析結果に基づき、製造工程の清掃内容を改善したところ、それ以降の黄変発生を防ぐことができた。

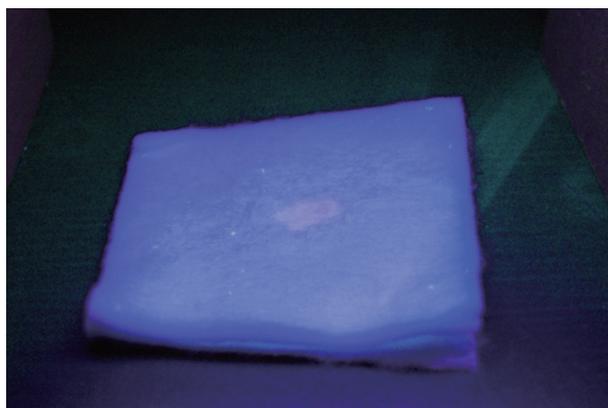
図4 黄変した脱脂綿に紫外線を照射した様子

次に、黄変した脱脂綿を紫外線ランプにより紫外線を照射したところ、図4に示すように黄変部分の周辺に青白い蛍光発光が認められた。この蛍光発光は、共役二重結合を有する有機化合物に由来することが多いため、油分の付着の可能性が考えられた。

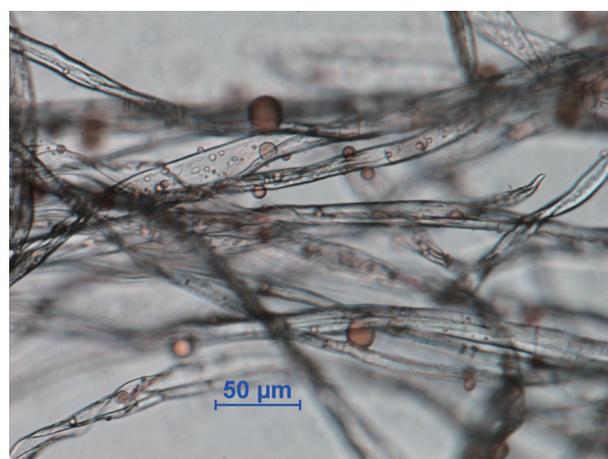
図5 繊維上の油粒子が赤く染まった様子(光学顕微鏡写真)

そこで、油溶性染料であるワキシリンレッド試験液を用いて顕微鏡下で油の存在を確認することにした。その結果、図5に示すように、赤く染まった油の粒子を観察することができた。さらに、エチルアルコールによる黄変部分の抽出物をフーリエ変換赤外分光分析計(Thermo Nicolet 製 Avatar 360; 以下、FT-IR)で測定し、得られたスペクトル(図6)から、抽出物は油(鉱物油)であることを確認した。

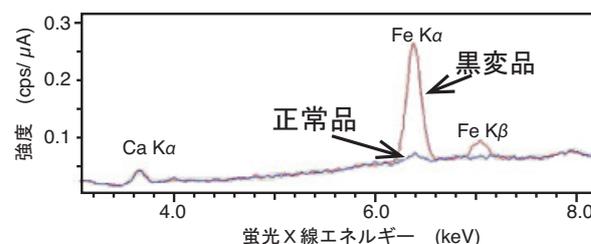
図8 下着の正常品, 黒変品のEDX スペクトル

図8において、正常品(青色スペクトル)は、鉄に

由来するピークがほとんど確認できないが、黒変品(赤色スペクトル)は明瞭な鉄のピークが確認できた。この結果から、洗濯時に井戸水を使用したため、洗濯用水中の鉄分とヒノキチオールが錯体を生成したことにより黒変したことが明らかになった。

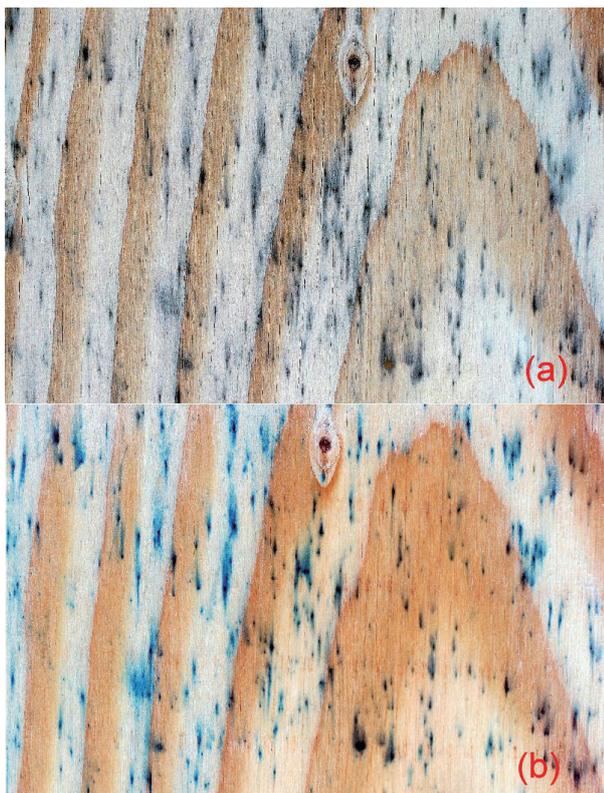
図9 合板表面の黒変部分の呈色反応前後の様子
(a) 反応前, (b) 反応後

図9(a)は、呈色反応前、図9(b)は、呈色反応後の合板表面の様子である。図9において、黒変部分のみ青く発色したことから、黒変部分に鉄の存在が確認された。この結果を基に、さらにトラブル発生の経緯を調査した結果、その近くで鉄製品の切削加工をしていたため、飛散した鉄の微粉末が合板表面に付着し、雨に濡れてイオン化した後、合板の樹脂成分と反応し、黒変を生じたことがわかった。

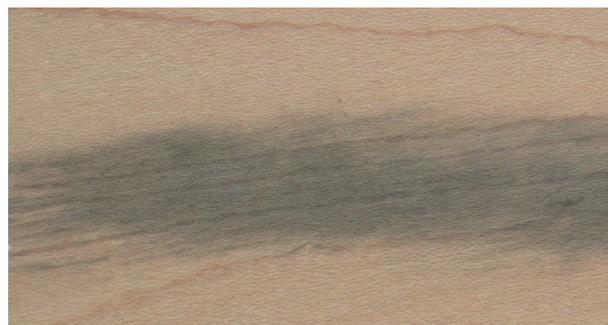
図10 合板の黒変部位(ナイフマーク)

合板の製造過程では、合板表面に木目をつけるために薄く削り出した木片を貼り付けている。これに関し、図10に示すように、貼り付けた後に、その表面が黒変したという事例が持ち込まれた。まず、EDXを用いて分析を行った結果、黒変部分には、正常部と比較して鉄が多く存在していることがわかった。この結果に基づき、鉄が合板の表面に付着しうる経緯を詳しく

調査した結果、木片をかんなで削り出す工程があり、その時に生じる波状の凹凸(ナイフマーク)と、黒変場所が一致したことから、かんな由来の鉄と樹脂成分が反応して黒変を生じたと推定された。なお、この事例では、木片製造用の原木を変更してから黒変が発生しており、特定の木材に含まれる樹脂成分が影響を及ぼしたものと考えられた。

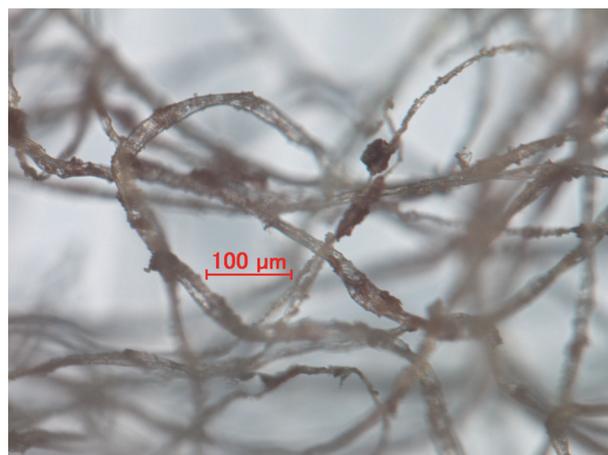
図11 おしぼりに付着した茶褐色異物
(光学顕微鏡写真)

繊維製品への異物付着に対して、微小部を測定するX線分析顕微鏡(堀場製作所製XGT-5200)を利用し、鉄を確認した事例について述べる。使い捨ておしぼり(綿、レーヨン、ポリエステルの不織布)の一部に、直径約1~2mmの茶褐色の付着異物が認められた事例である。図11に示すように顕微鏡観察では有機物の付着と考えられた。

以上の結果から、この茶褐色付着異物は鉄を含む有機物であると推定された。

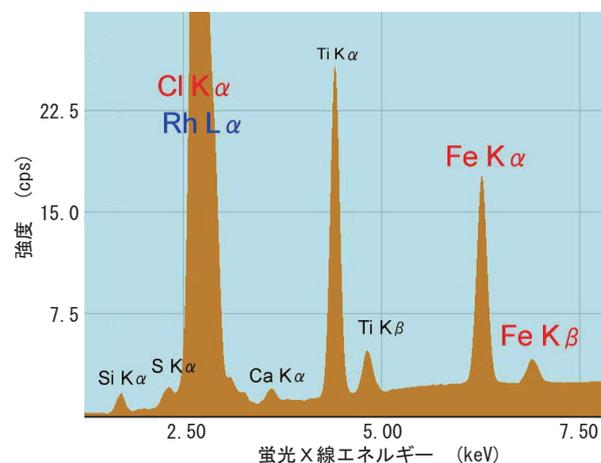
図12 茶褐色異物のEDXスペクトル

ここで、RhLaのピーク強度が通常よりも異常に大きく、このエネルギー位置に重なるClKaが存在していることがわかる。また、前出のEDXで一次X線中の特性X線であるRhLa付近をカットするフィルターを

使用して測定した結果からも、塩素の存在が確認された。なお、TiKaはポリエステル中に含まれる艶消し剤(ダル剤)の酸化チタンに由来する。

図12において鉄と塩素に由来するピークが確認されたこと、また、有機物の付着と想定されることなどから、異物が血液である可能性も考えられた。製品の性格上、血液の付着は最も避けなければならないトラブルである。そこで、呈色反応を利用し、血液であるか否かの検討を行った。

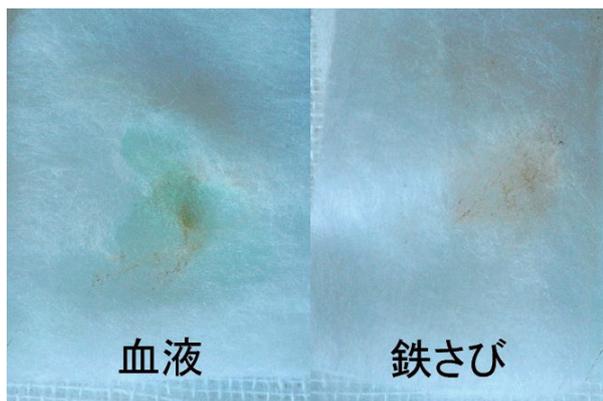
図 13 ロイコマラカイトグリーンによる呈色反応

付録に記載したロイコマラカイトグリーン溶液を、模擬的に、血液と鉄さびを付着させた布に滴下した様子を図 13 に示す。過酸化水素は血液中の酵素以外に鉄を触媒としても活性酸素を生じるが、この溶液の滴下直後では、血液が付着した部分は緑色に発色し、鉄さびが付着した部分では発色しない。

このロイコマラカイトグリーン試験を使い捨ておしぼりの付着異物に対して行った。その結果、発色は確認されず、したがって、血液の可能性は否定された。さらに、X線分析顕微鏡により、異物が付着していない部分にも塩素の存在が確認された。詳細な調査の結果、このおしぼりには製造時に消毒剤として塩化ベンザルコニウムが添加されているとのことであった。したがって、この塩素は塩化ベンザルコニウムに由来していると考えられた。
