# 金属分析技術で ものづくりをサポート

大阪産業技術研究所

金属表面処理研究部

金属分析分野

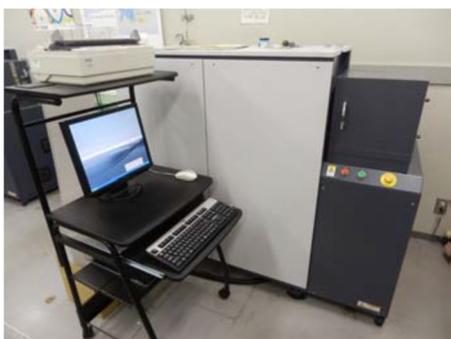
スパーク放電発光分析装置

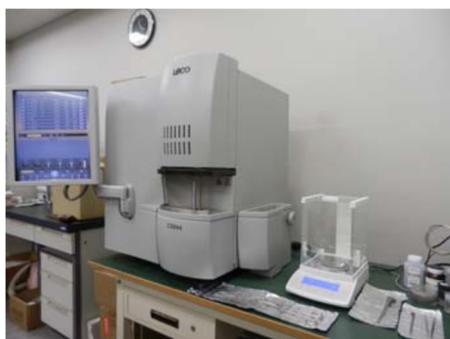
炭素・硫黄分析装置

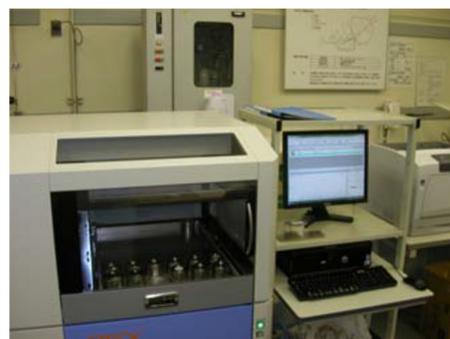
波長分散型蛍光 X 線分析装置

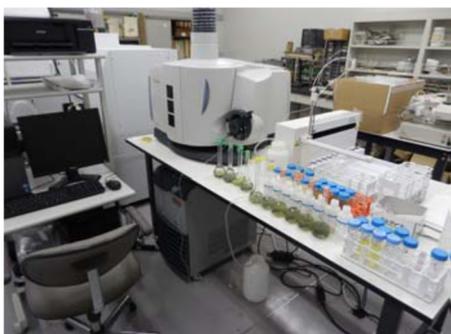
ICP 発光分析装置

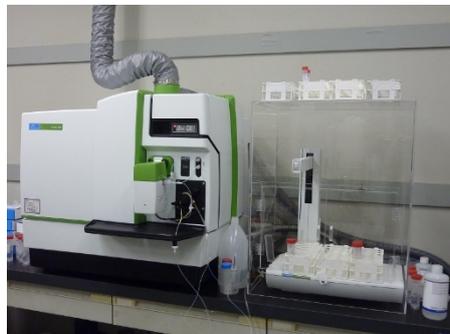
ICP 質量分析装置

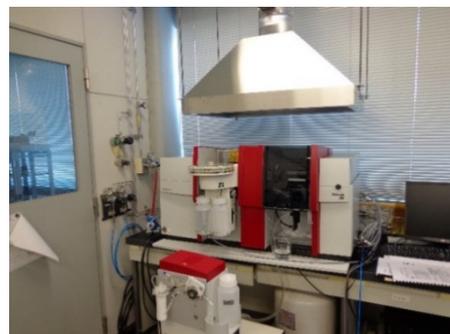
原子吸光分析装置
