鉄が誘発したトラブルに対する原因解析 — 繊維製品を中心に —

Cause Analysis for Troubles of Textile and Polymer Products Induced by Iron

浅澤 英夫*

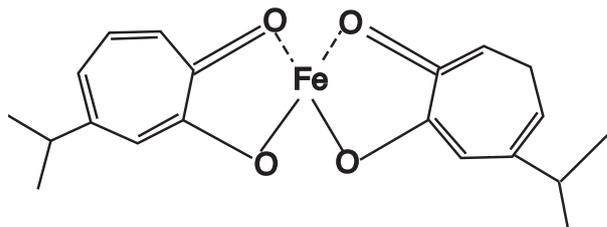
図7 ヒノキチオールと鉄との錯体の構造

トラブルが発生したのは、芳香および抗菌性を付与するため、ヒノキチオールを含む成分で加工された下着製品であり、洗濯後に黒変が生じたものである。洗濯時に井戸水のように鉄分を多量に含む水を使用した場合、ヒノキチオールと鉄とが、図7に示すような黒色の錯体を形成することが考えられる。そこで、未使用品を水道水により洗濯したもの(正常品)と、黒変した製品(黒変品)についてEDXを用いて分析を行った。得られたスペクトルを図8に示す。
