# Technical Sheet

No. 12012

## 金属分析の製品開発、トラブル品への適用事例

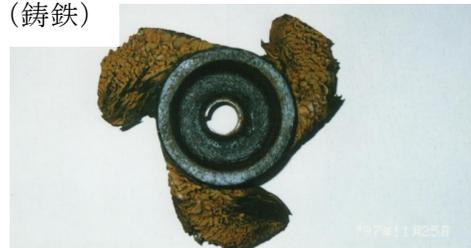
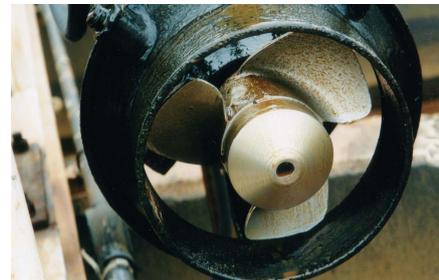
図 1 腐食、摩耗環境下に適用した例

当所では、(株)三共合金鑄造所および(株)岡本と共同で鉄基地中に球状バナジウム炭化物を晶出させた新規鑄造合金の開発を行いました。この合金は、SUS304 ステンレス鋼 18%Cr-8%Ni を基本とし、V と C を添加することで、オーステナイト基地に $\mu\text{m}$  オーダーの大きさの球状バナジウム炭化物を分散させたもので、優れた耐食性と耐摩耗性を発揮します。図 1 に汚泥スラリー処理槽に使用される攪拌プロペラへの適用例を示します。従来品が一ヶ月の使用にも耐えられないのに対して、新材料では数年経過後もほとんど変化が認められませんでした。

従来材（鑄鉄）

ステンレス基球状バナジウム炭化物材料

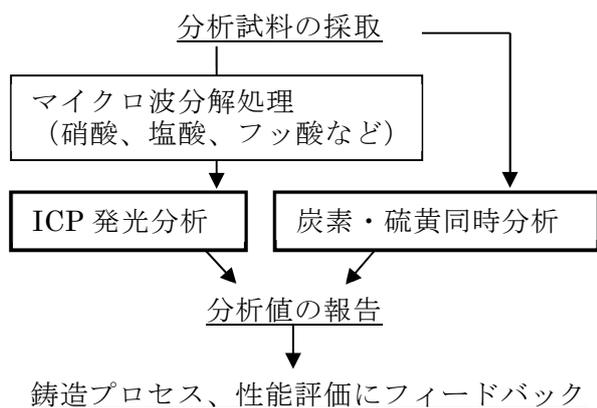
図2 分析手順

表 1 にこの材料の組成範囲を示します。Ni と Cr は耐食性に、V と C が耐摩耗性に寄与しますので、用途に応じてこれらの含有量を設定し、厳密に管理を行う必要があります。しかし、この材料の分析では、酸による一般的な前処理法では炭化物が溶解せずに残り、ICP 発光分析による正確な分析値が得られないという難点がありました。当所では、組成を変化させた試料について前処理法の検討を行いました。図 2 に確立した分析手順を示します。前処理にマイクロ波分解を行うことで正確な定量分析を行うことができました。

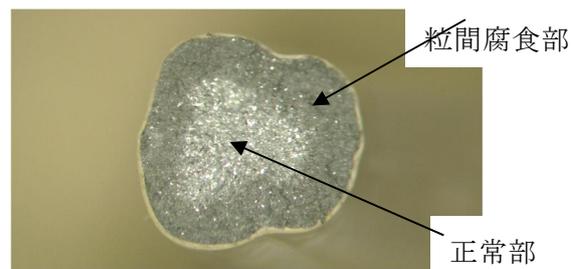
図3 粒間腐食を起こした亜鉛合金ダイカストの破断面

図3に粒間腐食を起こした製品の破断面写真を示します。表面から内部に至る灰色部で

腐食が進行して破損したことがわかります。この材料について定量分析を行ったところ、表3に示すようにPb、Cd、Snの不純物元素が規定以上に含まれていることがわかりました。粒間腐食と不純物元素量の関連性は大きく、組成異常が腐食要因と推定されます。粒間腐食トラブルを抑制するには、製品の強度測定だけでは不十分であり、組成分析を行って管理することが重要です。
